La fiche Émissions-Expert

#2

Dodge Caravan

Année : 1996

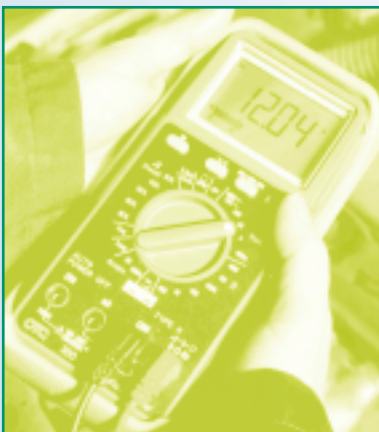
À l'aide du diagramme électrique on recherche les indices qui pourraient mener au problème. Dans la section distribution de la masse du diagramme, on retrouve un circuit commun au système de la transmission automatique /de la sonde à oxygène/et au régulateur de vitesse automatique (cruise control). Il s'agit d'un circuit de masse qui est relié directement au bloc moteur via une jonction. Après vérification, à l'aide du multimètre, la jonction s'avère défectueuse provoquant une surchauffe et entraînant une chute de tension élevée dans les circuits des systèmes impliquées.

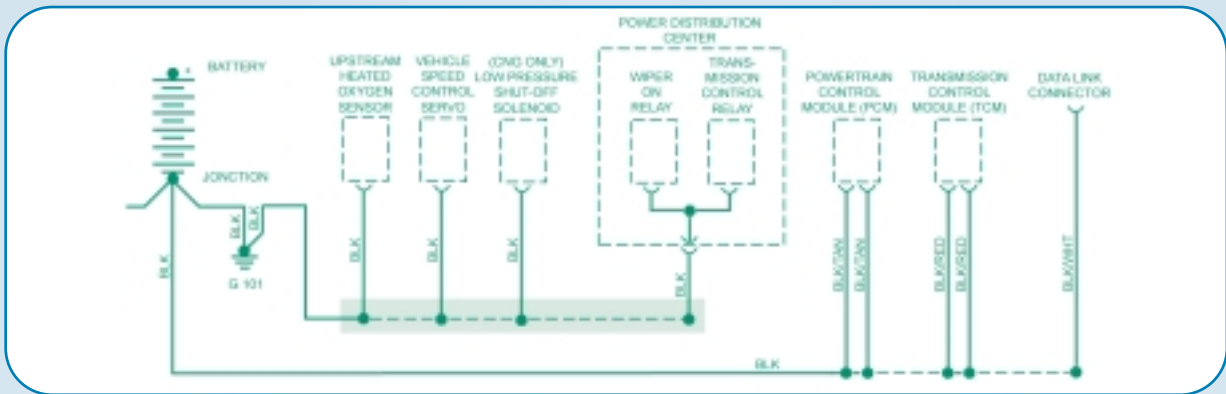
CIRCUIT DE DISTRIBUTION DES MASSES

La mesure de la chute de tension effectuée à l'aide d'un multimètre démontre une chute de tension trop élevée à la jonction au delà du 100mV, ce qui s'avère très néfaste sur un système contrôlé électroniquement.

On doit réparer la jonction en utilisant la méthode prescrite pour ce genre de réparation. Les codes devront être effacés et la procédure d'apprentissage (QUICK LEARN) devra être effectuée afin de restaurer les caractéristiques de la transmission automatique électronique.
